Gewölbe unterm Haus der Seidenkultur entdeckt

Ein faustgroßes Loch wies den Weg in die Tiefe: Etwa zwei Drittel des Gebäudes an der Linner Straße sind von einem Gewölbe unterfangen.

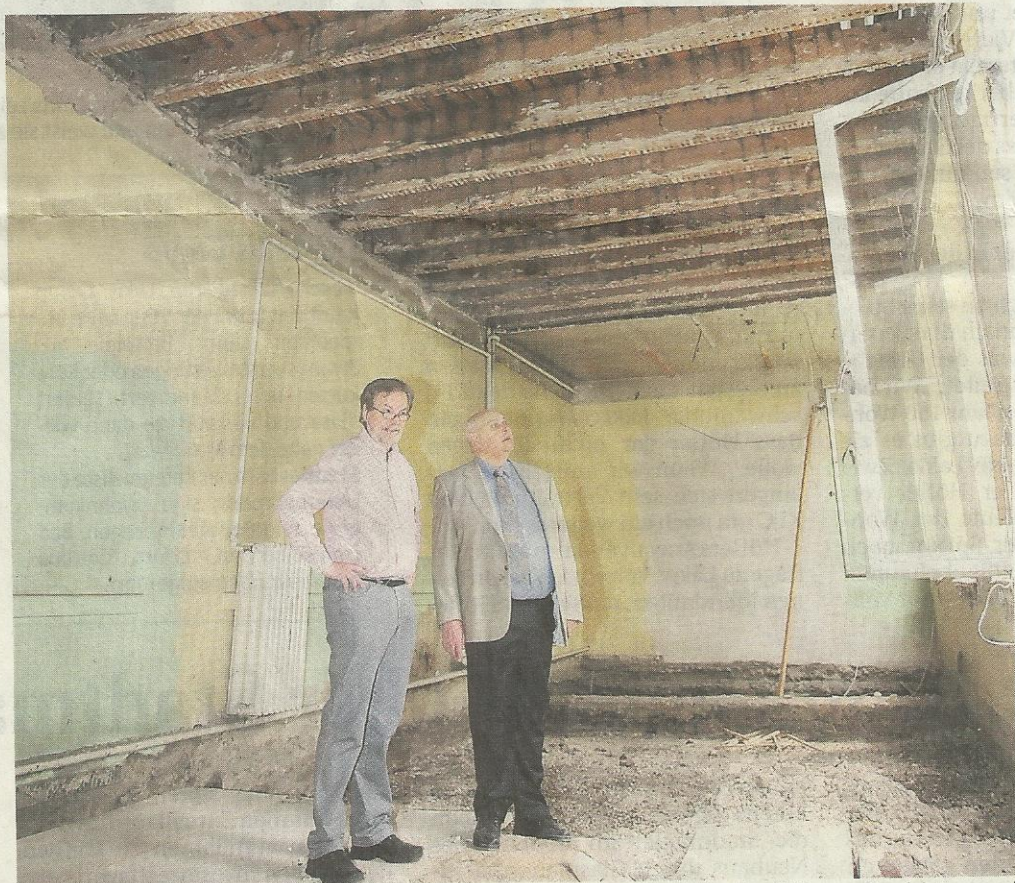
Hansgeorg Hauser (r.) und Architekt **Jürgen Schwittmann** begutachten den früheren Konfektionssaal im Erdgeschoss, wo die gewebten Stoffe genäht wurden. Hinten beginnt ab dem Mäuerchen der zuletzt angebaute Teil des Hauses – ohne Fundament.

Bautechnisch eine Katastrophe war die letzte Verlängerung des Gebäudes nach dem Krieg um gut drei Meter. „Wir haben entdeckt, dass auf diesem Stück auf jedes Fundament verzichtet wurde. Wir müssen den letzten Teil völlig neu unterfangen“, sagt Hauser und ergänzt in einer Stimmung zwischen Humor und Fassungslosigkeit: „Die haben sogar die Platten im Garten einfach liegengelassen und darauf die Mauern hochgezogen.“ Die Folgen: tiefe

Risse im Mauerwerk.
